ANALISIS PERBAIKAN HOTSPOT PADA GIS PLTU PACITAN DENGAN METODE PEMASANGAN PLAT TEMBAGA

Ilham Putra Gita Farizki¹, Dwi Sari Ida Aflaha²

Program Studi Teknik Elektro, Fakultas Teknik, Universitas Kahuripan Kediri

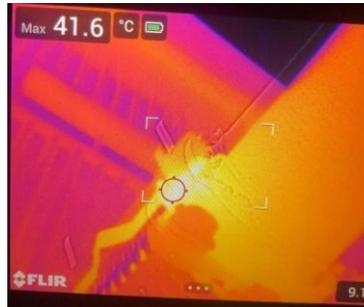
Gambar 2. Thermovisi *Hotspot* GIL T/R Unit 1

Berdasarkan observasi lapangan, ditemukan *hotspot* pada baut GIL arah air bushing fasa R di bay T/R Unit 1, dengan suhu berkisar 38-43°C tergantung beban dan cuaca (Gambar 1). Hotspot ini sudah terjadi sejak awal pengoperasian GIS tahun 2012. Pada tahun 2015, operator GIS yang sedang bertugas menemukan sebuah anomali *hotspot* di hampir seluruh kompartemen GIS PLTU Pacitan. Operator yang bertugas pada saat itu melakukan FMEA (*Failure Mode and Effect Analysis*) sesuai dengan standar operasional. Inspeksi thermovisi menunjukkan adanya arus bocor yang tidak terbangun sempurna ke *grounding*, sehingga menimbulkan panas.

Hasil observasi awal menunjukkan adanya hotspot signifikan pada baut GIL T/R Unit 1 dengan suhu mencapai 43,7°C, berbeda cukup besar dibandingkan suhu baut lain yang relatif lebih rendah. Selisih suhu antara titik hotspot dan suhu ambient tercatat sebesar 15°C, yang berdasarkan panduan pemeliharaan sudah tergolong sebagai kategori hotspot yang memerlukan tindakan perbaikan. Kondisi ini terjadi ketika unit beroperasi pada beban puncak 273 MW pada pukul 20.00 WIB.

Pemantauan berkala dilakukan setiap minggu untuk memastikan konsistensi fenomena tersebut. Hasilnya menunjukkan bahwa suhu pada titik hotspot berkisar antara 37°C - $43,7^{\circ}\text{C}$. Untuk mengatasi permasalahan ini, dilakukan pemasangan plat tembaga tambahan pada sisi dalam kompartemen GIS, mempertimbangkan faktor lingkungan sekitar PLTU Pacitan yang memiliki tingkat korosif tinggi. Penempatan di sisi dalam bertujuan menjaga keandalan material terhadap korosi.

Perbaikan terhadap anomali *hotspot* pada kompartemen telah dilakukan sebelumnya pada tahun 2016 dengan pemasangan plat tembaga pada body kompartemen sebagai grounding tambahan. Berdasarkan temuan penulis terhadap anomali serupa pada baut kompartemen *Gas Insulated Line* (GIL) arah T/R Unit 1, dilakukan tindak lanjut yang sama, yaitu pemasangan plat tembaga pada body kompartemen.

Setelah pemasangan plat tembaga, hasil pengukuran thermovisi menunjukkan bahwa hotspot pada titik tersebut sudah tidak terdeteksi. Suhu di sekitar baut kini berada pada kisaran 28°C , setara dengan suhu ambient. Hal ini mengindikasikan bahwa arus bocor yang sebelumnya terkonsentrasi pada titik tersebut telah terdistribusi dengan lebih merata dan mengalir ke sistem grounding melalui plat tembaga. Efektivitas perbaikan ini disebabkan oleh sifat konduktivitas tembaga yang tinggi, sehingga mampu menyalurkan arus bocor secara optimal ke grounding, mengurangi potensi panas berlebih pada komponen (Sumpena, 2024).

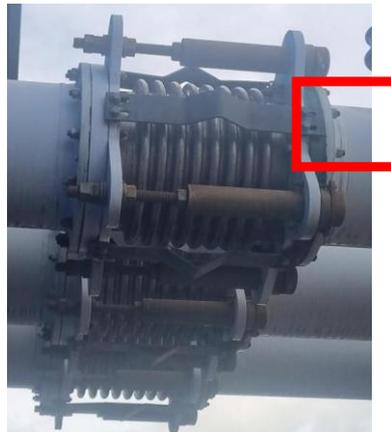
Gambar 3. Lokasi *hotspot* terjadi

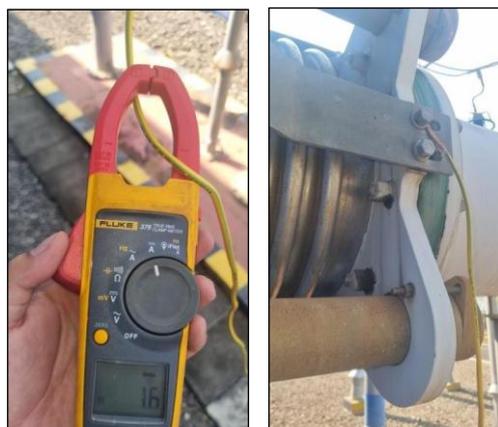
Gambar 4. Pengukuran Arus Bocor oleh tim Hargi UPT Madiun

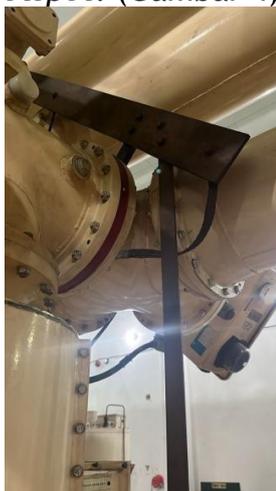
Hotspot terjadi karena arus bocor yang tidak tersalurkan dengan baik ke sistem *grounding* akibat desain pabrikan kompartemen yang tidak optimal seperti pabrikan NHVS yang digunakan oleh GIS PLTU Pacitan. Pabrikan lain seperti GANZ, Alstom, dan Hitachi sudah menggunakan plat tembaga tambahan dari pabrikan yang membuat sistem groundingnya bagus sehingga tidak timbul anomali *hotspot*. (Gambar 4).

Gambar 5. Plat tembaga GIS Simpang oleh Pabrikan GANZ
