**EFEKTIVITAS PENGAWASAN SYAHBANDAR DI PELABUHAN PERIKANAN  
DALAM UPAYA MEWUJUDKAN KESELAMATAN KAPAL PERIKANAN  
PELABUHAN PERIKANAN PANTAI (PPP) LABUHAN HAJI ACEH SELATAN****Refi Angreni<sup>\*1</sup>, Faisal Syahputra<sup>1</sup>, Mukhlis<sup>3</sup>**<sup>1,2,3</sup>Program Studi Pemanfaatan Sumberdaya Perikanan,

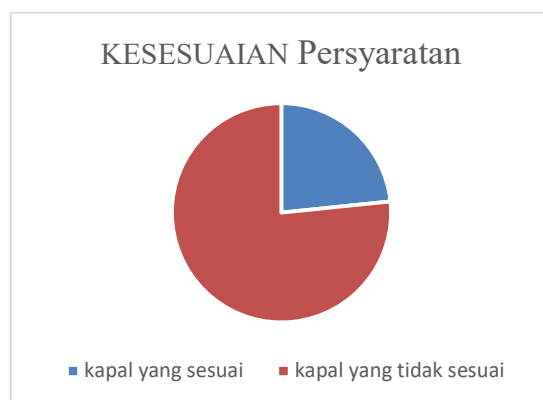
Dari hasil penelitian yang didapatkan selama penelitian terhadap 30 (tiga puluh) sampel kapal perikanan di Pelabuhan Perikanan Pantai (PPP) Labuhan Haji Aceh Selatan Kapal yang sesuai persyaratan berjumlah 7 dan kapal yang tidak sesuai berjumlah 23 kapal yang belum memenuhi persyaratan yang mana terdapat kekurangan yaitu APAR (alat pemadam api ringan) dan Life buoy.

Gambar 1. kesesuaian persyaratan kapal

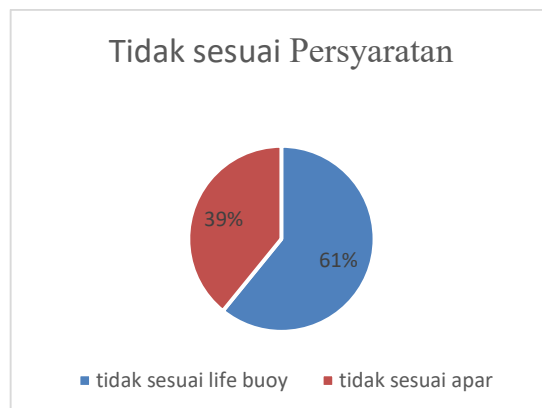
Gambar 2 Diagram tidak memenuhi syarat

Dari diagram diatas dapat diketahui Pelaksanaan pengecekan alat keselamatan pada kapal penangkapan ikan di Pelabuhan Perikanan Pantai (PPP) Labuhan Haji Aceh Selatan masih banyak yang belum sesuai persyaratan pada saat dilakukan pengecekan yaitu Alat keselamatan yang kurang banyak didapatkan pada *Life Buoy* (pelampung penolong) dan APAR (Alat Pemadam Api Ringan). Hampir semua kapal penangkap ikan sebanyak 30 kapal yang dilakukan pemeriksaan sebagai sampel jumlah pelampung penolong kurang dari jumlah minimal yang diwajibkan. Sedangkan APAR (alat pemadam api ringan) hanya beberapa kapal penangkap ikan yang jumlahnya tidak sesuai. Namun banyak APAR (alat pemadam api ringan) yang sudah kadaluarsa sehingga tidak dapat digunakan jika terjadi kebakaran diatas kapal. (Faisal Syahputra, 2024) Masih banyak yang belum sesuai persyaratan pada saat dilakukan pengecekan yaitu Alat keselamatan yang kurang banyak didapatkan pada alat *Life Buoy* (pelampung penolong). Banyak kapal penangkap ikan hanya berjumlah 1 atau 2 buah pelampung penolong saja. (Mardiani, 2024).
