## ANALISIS HOTSPOT PADA PMS BUSBAR I BAY LINE 70KV INDRAMAYU 1 MENGGUNAKAN THERMOVISI

gardu induk Jatibarang diketahui terdapat hotspot pada bagian klem pisau pemisah (PMS) fasa S sehingga menyebabkan pemanasan pada pisau tersebut. Jika tidak segera dilakukan perbaikan, Hotspot tersebut akan menyebabkan breakdown pada bay tersebut. Nilai tahanan kontak sebelum perbaikan sebesar 648,3  $\mu\Omega$ . Setelah dilakukan perbaikan, nilai tahanan kontak menjadi 84,4  $\mu\Omega$ . Hasil penelitian menunjukkan bahwa pada kontak PMS tersebut kotor dan kontakannya kurang kencang sehingga menimbulkan panas.

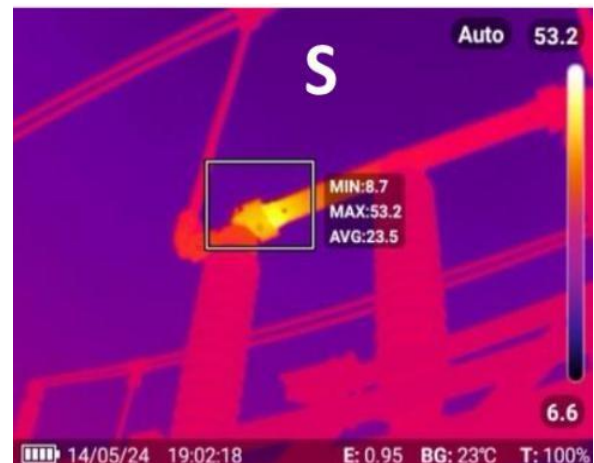
Gambar 4 Hasil Thermovisi Phasa S

| Nilai Ukur Thermovisi | | | |
|---|---|---|---|
| 29,8 °C | 53,2 °C | 29,2 °C | 27,5 °C |

Berdasarkan data diatas, rekomendasi perbaikan segera berdasarkan pengukuran thermovisi yang dilakukan sebelum perbaikan memiliki batas perbedaan suhu antar phasa sebesar 24°C. Untuk mendapatkan jadwal padam pada PLN diperlukan waktu, maka setiap

Dari hasil pengujian tahanan kontak diatas dapat terlihat bahwa pada phasa S terdapat nilai yang sangat besar dibanding pada phasa lainnya. Hal tersebut dapat disebabkan akibat terdapat sambungan yang kurang kencang ataupun korosi pada kontak tersebut sehingga nilai tahanan kontak yang besar.

Anomali panas berlebih dapat diatasi dengan cara *pemeliharaan shutdown maintenance*. Anomali hotspot merupakan anomali yang sering terjadi dimana memiliki dampak yang sangat besar jika tidak segera diselesaikan. Hal tersebut akan menimbulkan gangguan sehingga kehandalan penyaluran listrik akan berdampak. Anomali hotspot ini adalah kelainan temperatur yang dapat terjadi pada komponen yang dialiri arus listrik. Perbaikan hotspot dapat dilakukan dengan 2 pilihan metode kerja yaitu dengan pemadaman listrik yang dimana dapat dilakukan oleh regu pemeliharaan atau tanpa pemadaman listrik yang dapat dilakukan oleh tim PDKB. Pada tanggal 30 September 2024 dilakukan pemadaman listrik guna memperbaiki hotspot. Regu Pemeliharaan melakukan pembersihan pada kontak PMS Busbar A yang terdapat hotspot. Pembersihan dilakukan dengan digosok dengan amplas hingga memberikan WD ataupun contact cleaner pada PMS.

Nilai tahanan kontak setelah dilakukan perbaikanpun telah mengalami penurunan. Nilai tahanan yang awalnya hingga ratusan sekarang telah dibawah  $100 \mu\Omega$ . Hal tersebut diperoleh setelah perbaikan dari melakukan pembersihan pada kontak PMS hingga pengencangan pada baut-baut yang terdapat di kontak PMS.

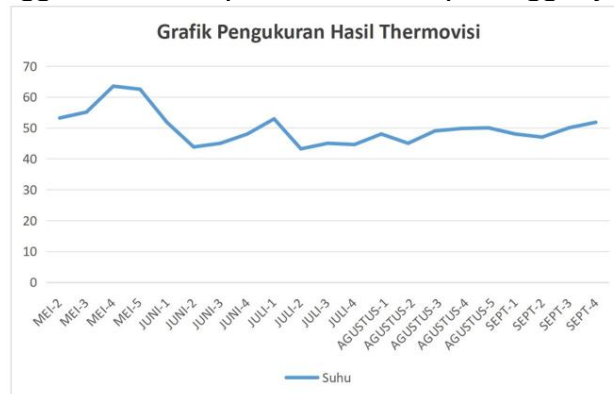
Gambar 7 Grafik Pengukuran Hasil Thermovisi

minggunya dilakukan pengukuran thermovisi pada Bay Indramayu 1. Berikut grafik hasil pengukuran thermovisi hingga dilakukan perbaikan setiap minggunya

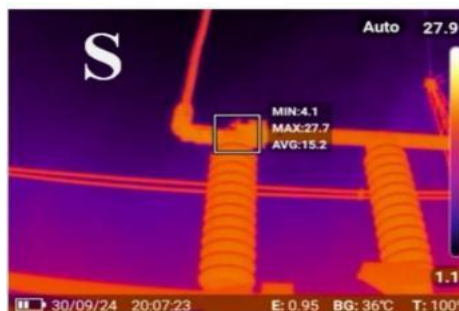
Gambar 10 Hasil Thermovisi setelah Perbaikan

Setelah dilakukan perbaikan, diuji dengan pengujian tahanan kontak dan tahanan isolasi. Didapat hasil yang baik dan telah sesuai standar SK Dir PLN. Hasil thermovisi pun sudah baik yaitu di angka 27,7°C.
