ANALISIS PERBAIKAN HOTSPOT PADA GIS PLTU PACITAN DENGAN METODE PEMASANGAN PLAT TEMBAGA

Ilham Putra Gita Farizki¹, Dwi Sari Ida Aflaha²

Program Studi Teknik Elektro, Fakultas Teknik, Universitas Kahuripan Kediri

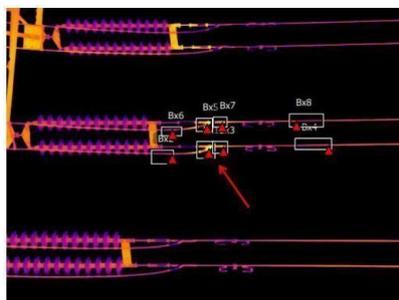
Gambar 1. Contoh temuan *hotspot*

Berdasarkan observasi lapangan, ditemukan *hotspot* pada baut GIL arah air bushing fasa R di bay T/R Unit 1, dengan suhu berkisar 38-43°C tergantung beban dan cuaca (Gambar 1). Hotspot ini sudah terjadi sejak awal pengoperasian GIS tahun 2012. Pada tahun 2015, operator GIS yang sedang bertugas menemukan sebuah anomali *hotspot* di hampir seluruh kompartemen GIS PLTU Pacitan. Operator yang bertugas pada saat itu melakukan FMEA (*Failure Mode and Effect Analysis*) sesuai dengan standar operasional. Inspeksi thermovisi menunjukkan adanya arus bocor yang tidak terbangun sempurna ke *grounding*, sehingga menimbulkan panas.
